# ZEYTİNBURNU AKTARMA İSTASYONLARI VE OTOGAR İSTASYONU YÖNLENDİRME İŞARETLERİ İNCELEME RAPORU

**Konu:** Yönlendirme İşaretlerinin yenilenmesi kapsamında Zeytinburnu metro ve tramvay istasyonları aktarma bölgesine ve Otogar istasyonunda yönlendirme işaretleri ihtiyaç analizinin yapılması, doğru yönlendirme yöntemlerinin belirlenmesi, tasarımın yapılarak uygulama kontrolölüğüünün yapılması.

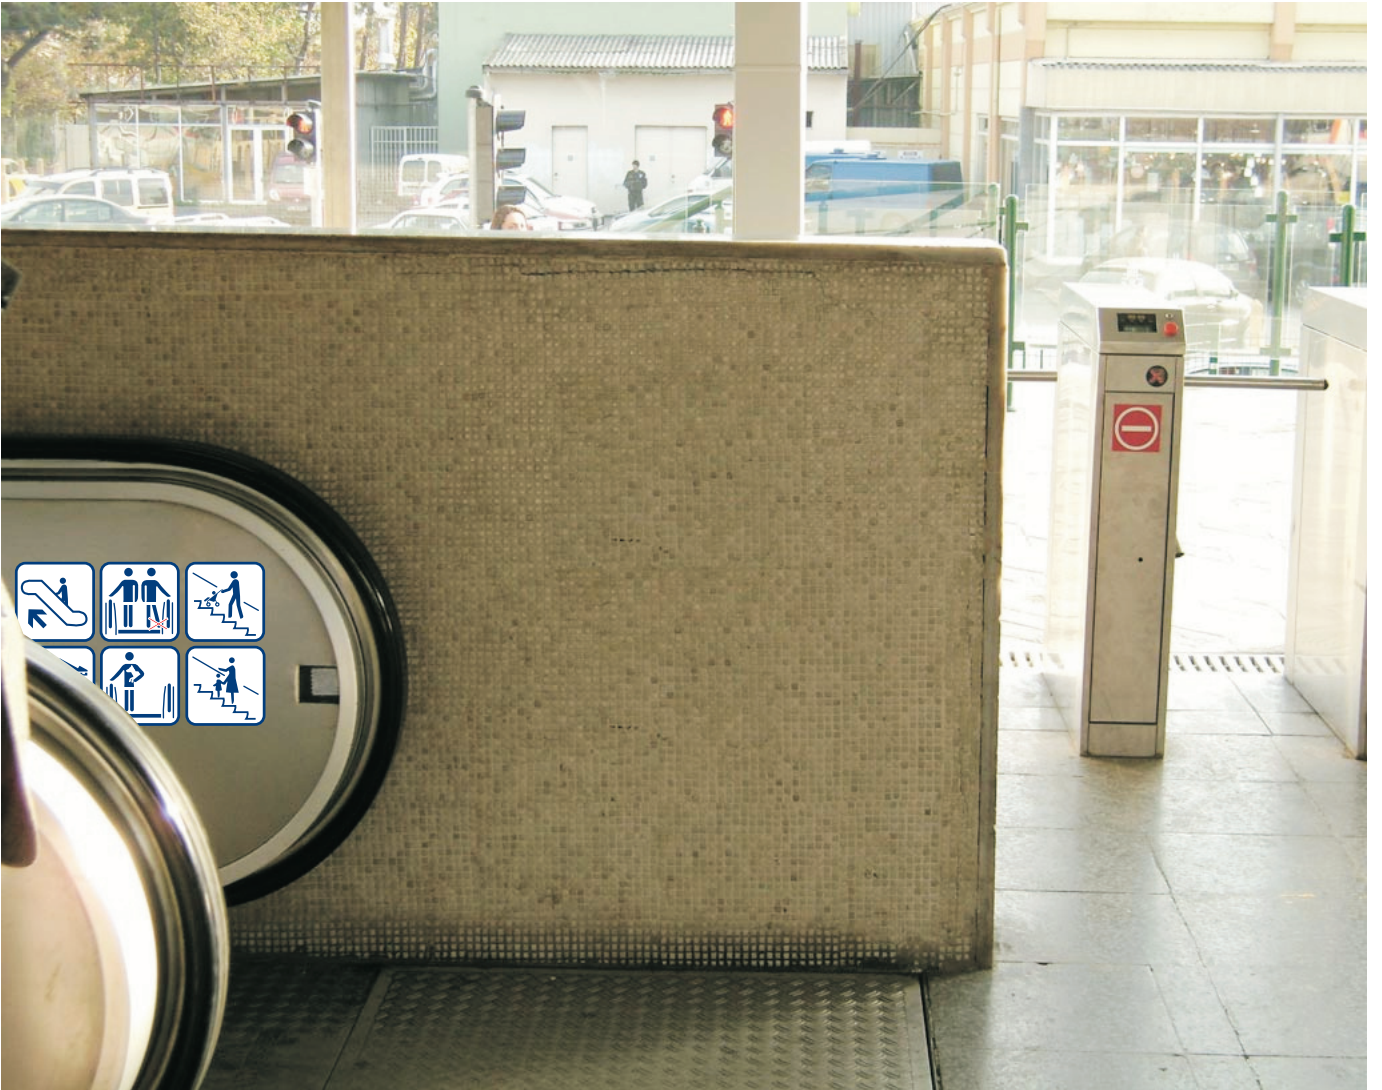
Yönlendirme işaretlerinin yenilenmesi çalışmaları kapsamında yürüyen merdivenlerin kenarında bulunan piktogramlarında artırılarak güvenlik uyarılarının yapılması öngörülmektedir. Aşağıda kullanılabilir piktogram serisi gösterilmiştir.

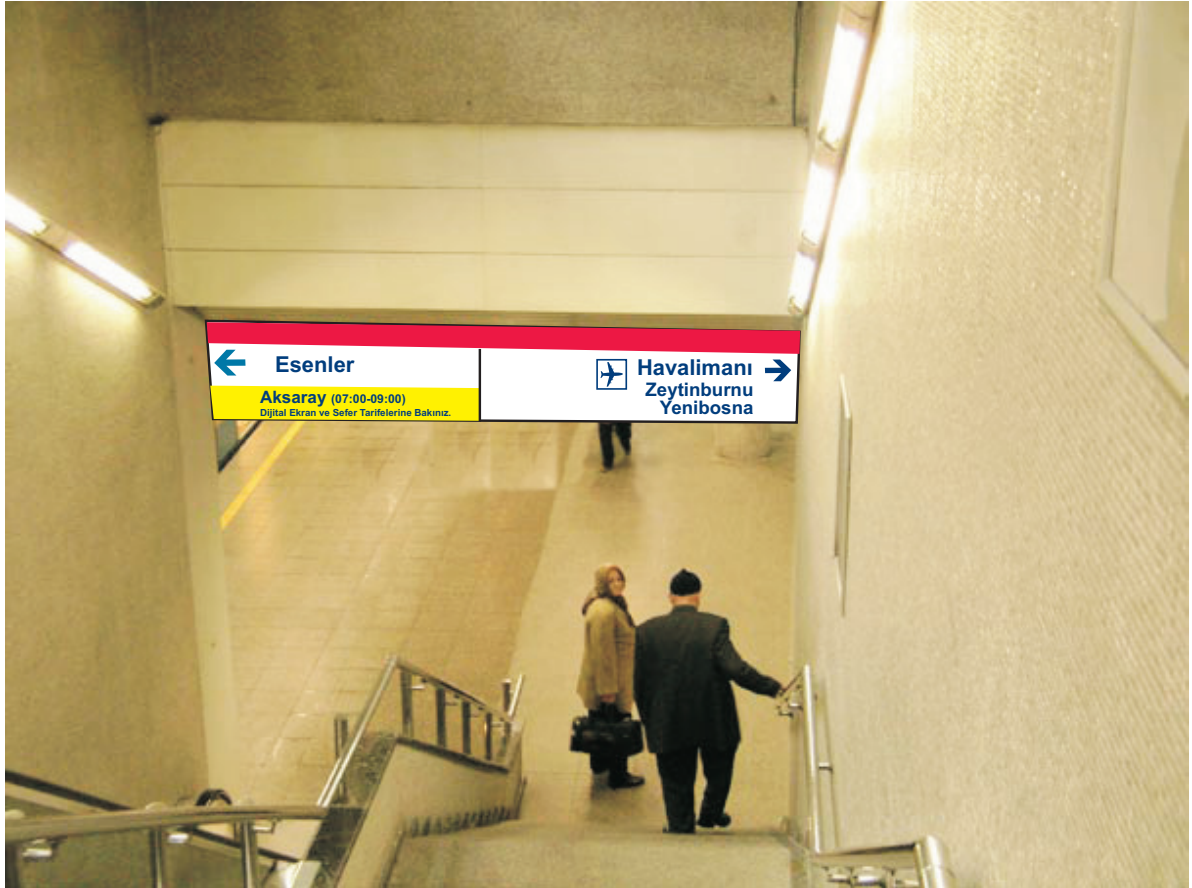
Uygulama Detayı:

← Esenler

Aksaray (07:00 - 09:00 arası)  
Dijital ekranları takip ediniz.

→ Havalimanı →  
Zeytinburnu  
Yenibosna
